Gesamtprojekt Augand – Umsetzung der flussbaulichen Massnahmen

Gesamtprojekt Augand – die Massnahmen im Überblick

Raum für die Kander

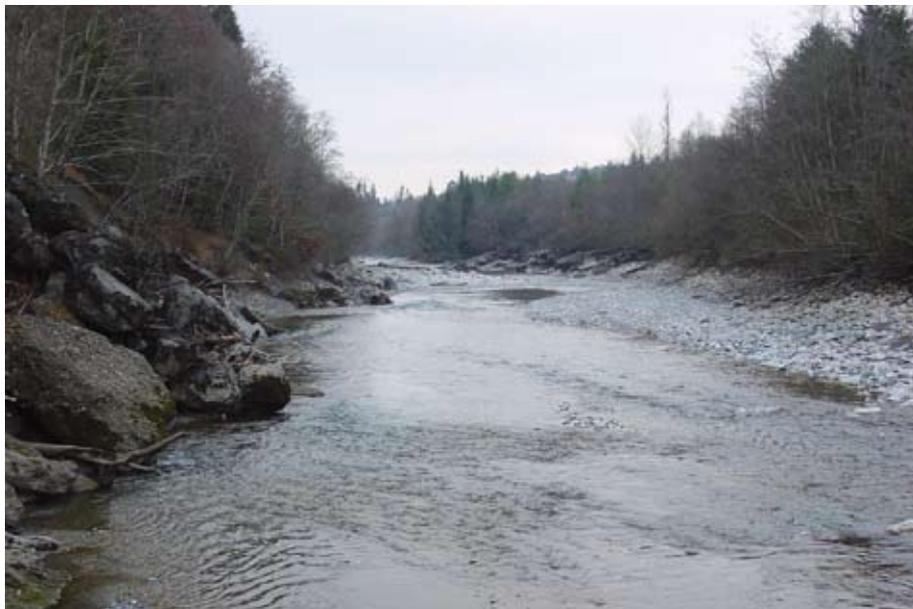
Bild 1. Kander vor Baubeginn 2004; begradigter, durch viele Bühnen eingengerter Flusslauf mit Breiten um die 32 m; Sohle eingetieft, Auendynamik weitgehend verschwunden.

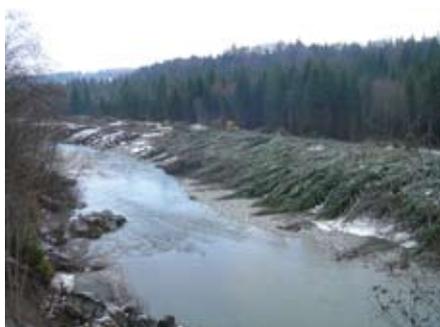
Bild 2. Abholzungen im Bereich der rechtsseitigen Aufweitungen.

Im Dezember 2004 begann man mit den Vorbereitungsarbeiten. Nach dem Abholzen der 60 000 m² Wald wurden die Grösse des Projektes und das Ausmass der früheren Verbauungen sichtbar (Bild 2 und Bild 12).

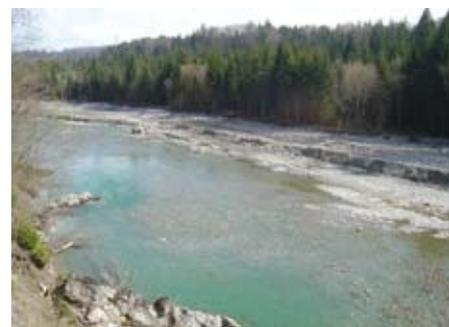
Bild 3. Blick auf den bereits aufgeweiteten Teil unterhalb der Blockrampe.

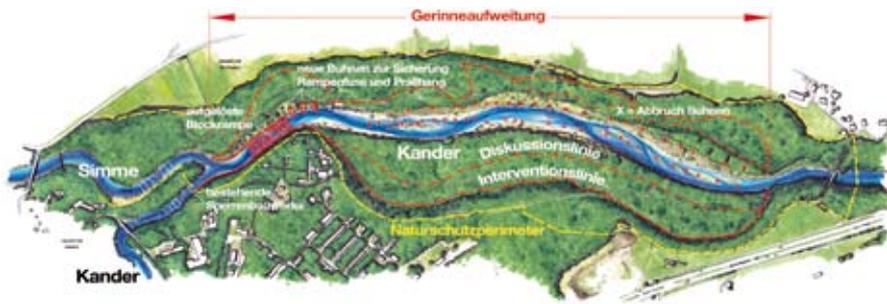
Bild 4. Gesamtprojekt Augand, Massnahmen und Endzustand.

Bild 4 zeigt schematisch den voraussichtlichen Endzustand und die Massnahmen des Gesamtprojektes Augand.

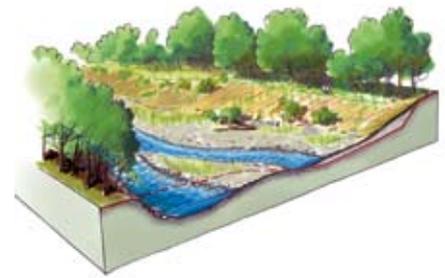
Bild 5. typisches Querprofil im aufgeweiteten Bereich (projektierter Endzustand).

sowie den kantonalen Fachstellen diskutiert. Bei Erreichen der Interventionslinie werden durch den Wasserbaupflichtigen in jedem Fall geeignete Schutzmassnahmen eingeleitet. Erosionsschäden, die über die Interventionslinie hinausgehen, werden entschädigt. Langfristig entsteht innerhalb dieser Grenzen ein verzweigtes Flusssystem mit autotypischer Morphologie mit Bänken, Furten und Kolken (Bild 5).

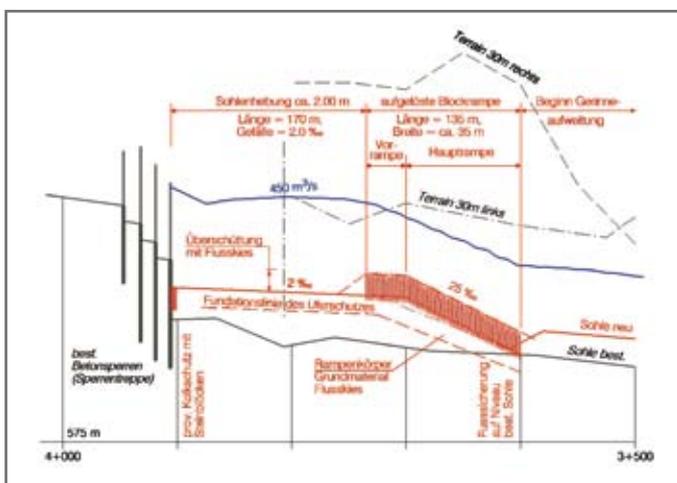
Bild 6. Längenprofil oberer Projektperimeter; Sohlenanhebung und Blockrampe (20fach überhöht).

Die Blockrampe besteht aus einem Blockrampenkörper aus Flusskies und aus einzeln auf der Oberfläche platzierten Blöcken (Bild 6). Die Blöcke erhöhen die Rauheit des Gerinnes und absorbieren einen Teil der Schleppkraft. Damit wird die Schleppspannung, die zwischen den Blöcken auf die Sohle wirkt, vermindert. An dieser Stelle bildet sich durch Auswaschen der Feianteile eine grobe Deckschicht. Der Materialverlust während der Deckschichtbildung wird kompensiert, indem die Blockrampe höher als die projektierte Endsohle geschüttet wird (Bild 8).

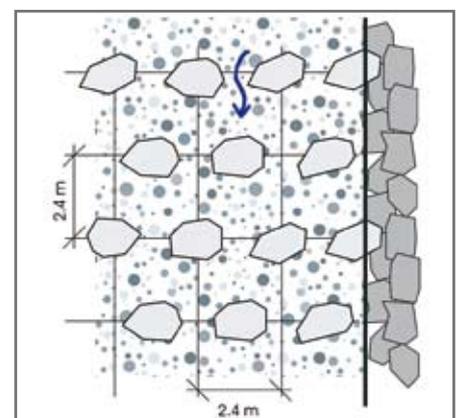
Bild 7. Blockanordnung aufgelöste Blockrampe gemäss Dimensionierung.

Die Blöcke der Blockrampe wurden nach dem durch die Dimensionierung der Blockrampe vorgegebenen Muster einzeln versetzt (Bild 7). Für die Stabilität und Funktionstüchtigkeit der Blockrampe ist die präzise Blockanordnung entsprechend diesem vorgegebenen Muster sowie das richtige Blockgewicht entscheidend. Sowohl die Blockanordnung als auch das Blockgewicht wurden während des Bauablaufes ständig überwacht und dokumentiert (Bild 17 und Bild 18). Vor dem Einbau wurden die einzelnen Blöcke gewogen und die Masse an jedem Block angeschrieben. Die genaue Lage jedes Blockes wurde in einem Positionsraster dokumentiert und entsprechend der Dimensionierungsvorgaben kontrolliert. Zuletzt wurden die Blöcke mit Flusskies überschüttet. Dazu wurde Aushubmaterial aus der Aufweitung verwendet. Den «Rest» übernahm der Fluss. Bereits nach einigen Tagen wurden aus der Überschüttung die Feinanteile ausgewaschen und die überschütteten Blöcke, wie erwartet, zum Teil wieder sichtbar. Es bildete sich eine naturnahe Sohlenstruktur aus (Bild 22). Bild 21 zeigt die gesamte Blockrampe.

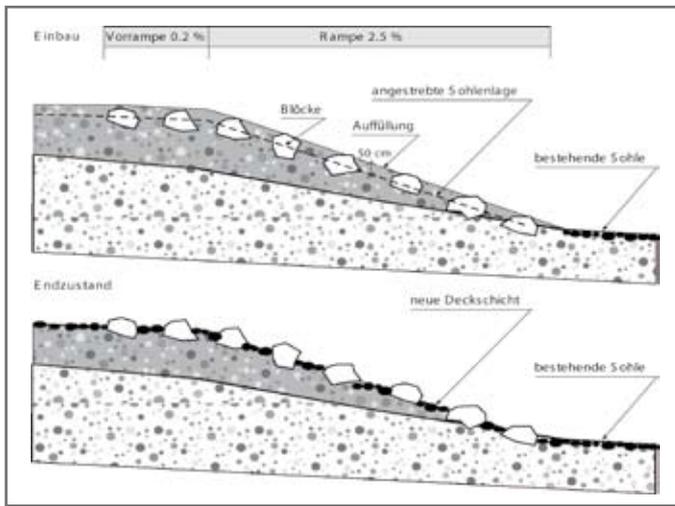
Bild 8. Prinzip der aufgelösten Blockrampe.

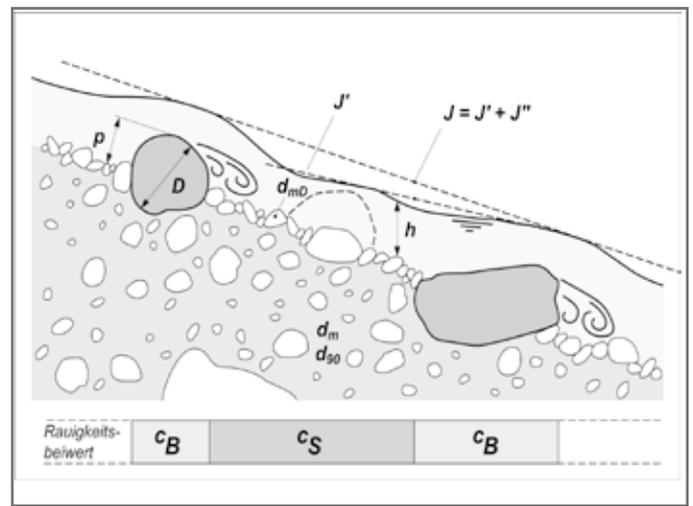
Bild 9. Wirkung von einzelnen Blöcken auf die Strömungsverhältnisse (Bezzola, 2004).

- Mit dem Ansatz von Whittaker et al. (1988) wird die Rauheit der einzeln auf der Blockrampe platzierten Blöcke und damit die hydraulische Belastung der Sohlenoberfläche beschrieben. Anzahl und Grösse der Blöcke definieren die hydraulischen Bedingungen (Bild 9).

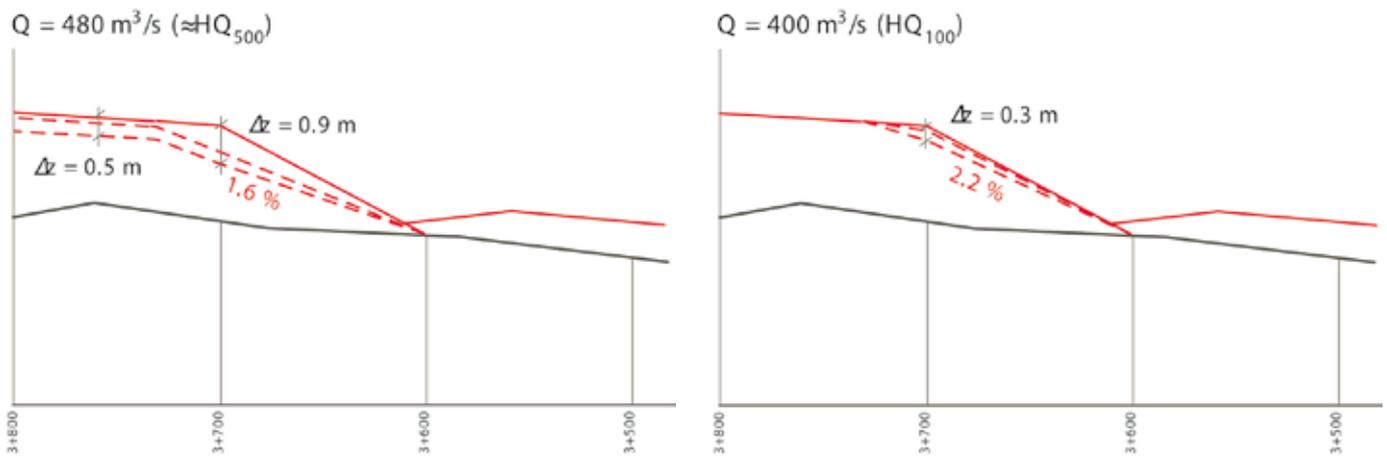
Bild 10. Veränderung des Längsgefälles der Blockrampe bei einer Belastung mit $Q = 400 m^3/s$ und mit $Q = 480 m^3/s$.

Für die obere Grenze des Bemessungsabflusses ($480 \text{ m}^3/\text{s}$) wurde eine Abflachung auf 1,6 bis 1,9% prognostiziert. In diesem Fall würde der Puffer der Vorrampe nicht ausreichen und die Sohle im Oberwasser würde um einen halben Meter absinken (Bild 10).

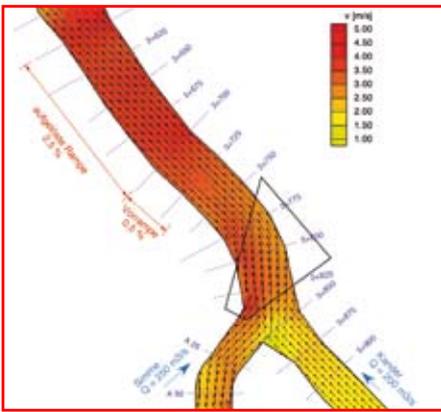
Bild 11. Ausschnitt aus dem numerischen Modell zur Berechnung der Anströmbedingungen auf der Blockrampe. Das schwarze Trapez zeigt den Ausschnitt, der in Bild 22 zu sehen ist.

liess die Vermutung aufkommen, dass Hochwasserabflüsse nicht gleichmässig über den Querschnitt verteilt sein werden. Die Anströmbedingungen wurden deshalb mit einer zweidimensionalen Strömungssimulation untersucht. Unter der Annahme verschiedener Abflusskombinationen in Kander und Simme wurden Fließgeschwindigkeiten und spezifische Abflüsse über der Blockrampe berechnet. Abflüsse über $400 \text{ m}^3/\text{s}$ kommen nur zustande, wenn sowohl Kander als auch Simme Hochwasser führen. Dabei wird der Abfluss der Simme durch das Wasserpolster der Kander daran gehindert, das rechte Ufer zu erreichen. Die Blockrampe wird deshalb sehr gleichmässig angeströmt. Die maximalen spezifischen Abflüsse liegen nur 5% über dem Mittelwert.

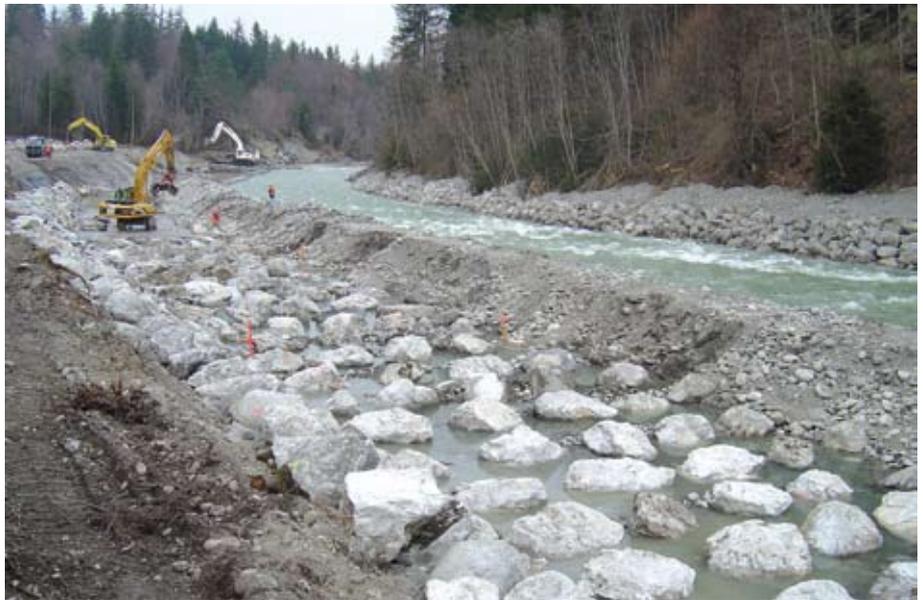
Bild 15. Umleitung Kander über bereits fertig gestellten Teil der Blockrampe und Bau der zweiten Hälfte.

Im Januar dieses Jahres erfolgte dann der Spatenstich für die Realisierung der ersten Etappe. Die Blockrampe wurde im Trockenbau in zwei Phasen erstellt. In der ersten Phase wurde die Kander links geführt und die rechte Hälfte der Blockrampe gebaut (Bild 14). In der zweiten Phase leitete man die Kander über den bereits fertig gestellten Teil der Blockrampe und baute die linke Hälfte (Bild 15).

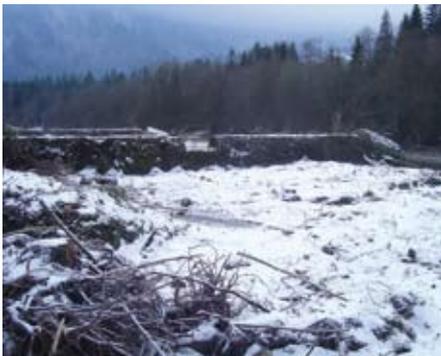
Bild 12. Durch Abholzen freigelegte Buhne.

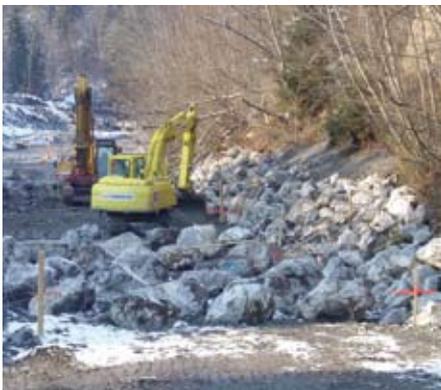
Bild 13. Erstellen Uferschutz im Vorlauf zum Versetzen der Einzelblöcke der Blockrampe.

Danach wurden der seitliche Uferschutz aus Steinblöcken erstellt und im Anschluss die Einzelblöcke der Blockrampe versetzt (Bild 13). Blockrampe und Uferschutz bilden eigenständige Bauwerke, damit mögliche Bewegungen der Blockrampe ohne Beschädigungen des Gesamtsystems Blockrampe und Ufer-

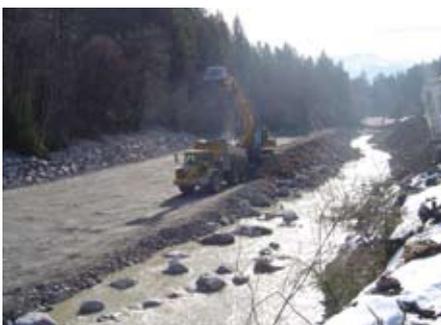
Bild 14. Überschütten der Blöcke, Abschluss erste Phase beim Bau der Blockrampe.

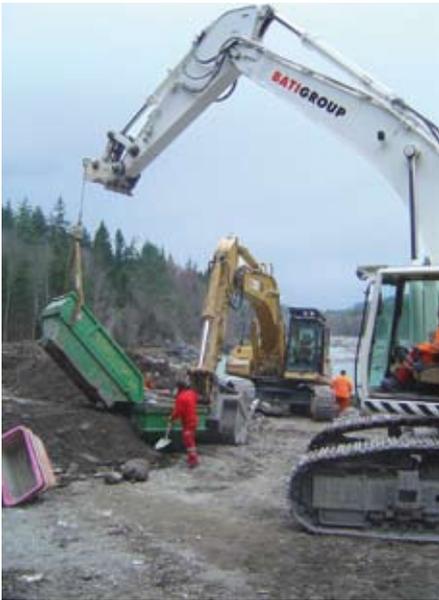
Bild 16. Bauüberwachung und Qualitätssicherung, Siebung zur Volumenzahlanalyse des Aushubmaterials der Aufweitung.

Zuerst wurde der Blockrampenkörper (Unterbau der Blockrampe) geschüttet. Das erforderliche Material wurde aus der Gerinneaufweitung gewonnen. Die Eignung des Materials entsprechend der Dimensionierungsvorgaben der Blockrampe wurde vor dem Einbau durch Volumenzahlanalysen geprüft und dokumentiert (Bild 16).

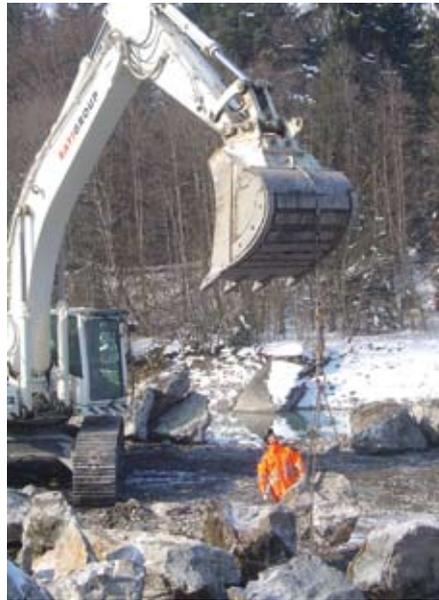
Bild 17. Bauüberwachung und Qualitätssicherung, Wiegen der Einzelblöcke.

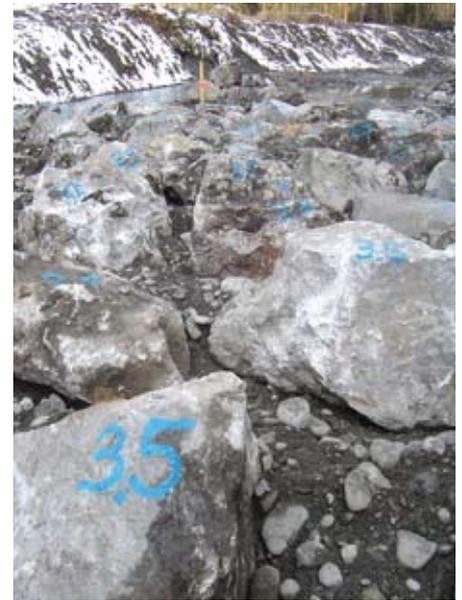
Bild 18. Bauüberwachung und Qualitätssicherung, angeschriebene Massen auf Einzelblöcken.

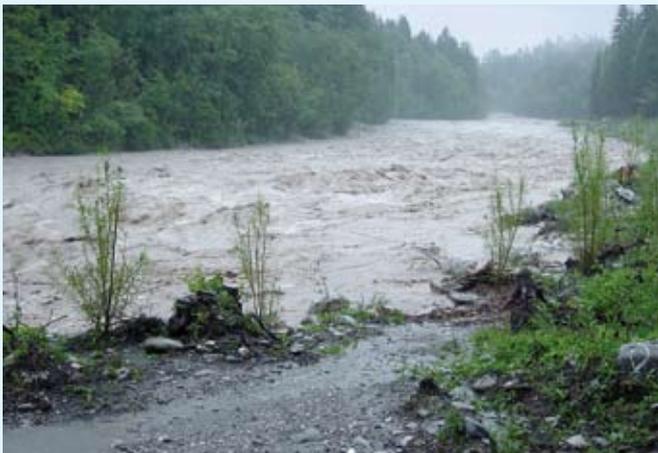
Bild 19. Abfluss von ca. 460 m³/s auf der Blockrampe am Vormittag des 22.8.05.

Bei einem gesamten Abfluss von 460 m³/s am Vormittag des 22. August war die Blockrampe gleichmässig überströmt (Bild 19). Die Anströmungsbedingungen, wie sie mit der 2-D-Strömungsberechnung simuliert worden sind konnten auch in der Natur beobachtet werden (Bild 20 und Bild 11). Die Blockrampewarvolumenfänglich wirksam. Die hohe Strömungsbelastung am Nachmittag des 22. August (520 – 550 m³/s) hat vermutlich zu einer Abflachung der Blockrampe geführt. Das Ausmass der Abflachung muss durch Querprofilaufnahmen noch bestimmt werden.

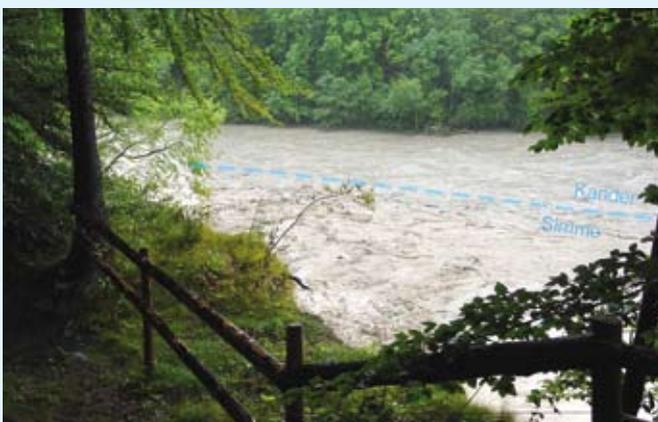
Bild 20. Zusammenfluss von Kander und Simme während des Hochwassers vom 22.8.05. Die Abflussanteile lassen sich anhand der unterschiedlichen Färbung erkennen.

Mit zunehmendem Abfluss hat sich das Flussbett der Simme unmittelbar vor dem Zusammenfluss mit der Kander durch Seitenerosion verlagert. Dabei wurden auch stark verfestigte glaziale Schotter abgetragen. Der Uferschutz, welcher darin eingebunden war wurde hinterspült und auf einer Länge von rund 40 m erodiert.

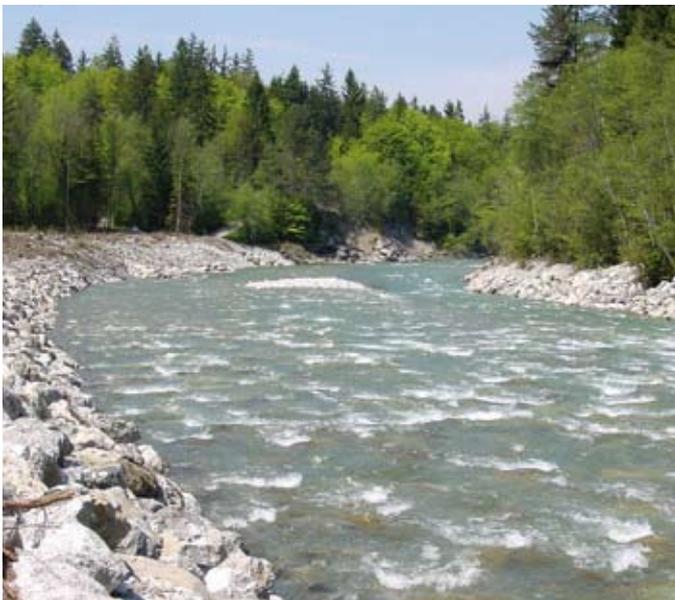
Bild 21. Blick flussaufwärts auf die fertige Blockrampe.

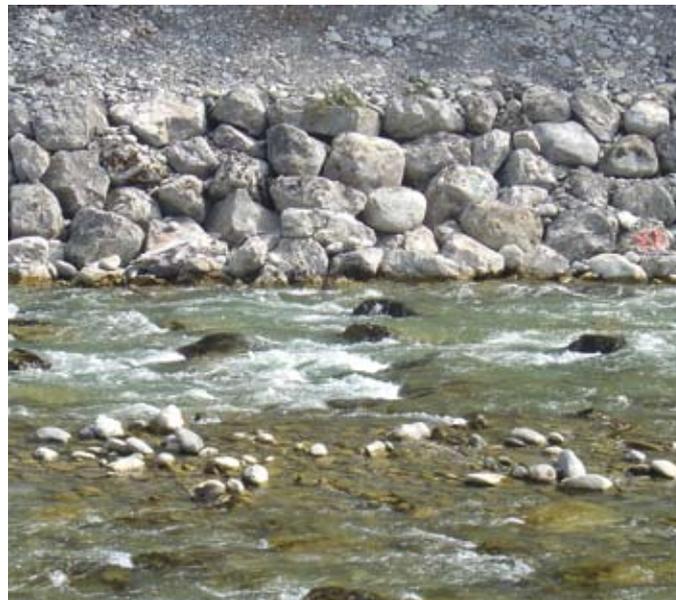
Bild 22. Naturnahe Sohlenstruktur auf der Blockrampe nach Auswaschen der Feinanteile aus der Überschüttung.

Aus Sicht des Hochwasserschutzes galt es, die fortschreitende Sohlenerosion zu bremsen. Zur Sicherung der flussaufwärts gelegenen Sperrbauwerke musste die stark eingetiefte Kandersohle unterhalb des Zusammenflusses von Simme und Kander um ca. 2 m angehoben werden. Die Überbrückung dieser Höhendifferenz zum Unterwasser erfolgte über eine aufgelöste Blockrampe (Bild 6). Mit der aufgelösten Bauweise werden die Strömungsverhältnisse einer natürlichen Steilstrecke sehr gut nachgebildet (Bild 22).

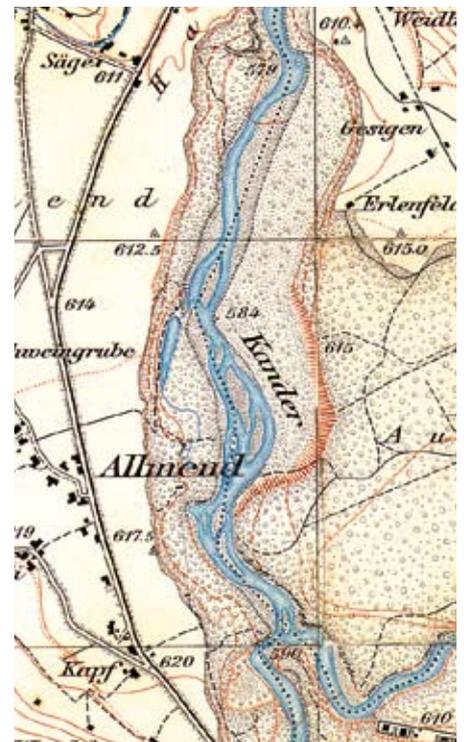
Bild 3. Unverbaute Kander im Augand mit mehreren Flussarmen und Kiesinseln um 1919.

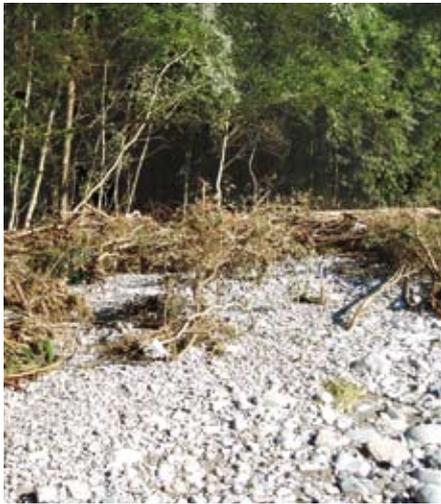
Bild 7. Im Auenwald zurückgehaltenes Schwemmholz.

standen (vgl. Seite 283). Der überschwemmte Auenwald hielt ein Teil des Schwemmholz aus dem Oberlauf zurück und reduzierte somit den Schwemmholzeintrag in den Thunersee. Ein Augenschein flussaufwärts hat ebenfalls gezeigt, dass an den Stellen, wo die Kander über die Ufer trat, viel Schwemmholz liegen blieb, währenddem an den kanalisierten Abschnitten ohne Überflutungen nach dem Rückgang des Hochwassers praktisch kein Schwemmholz vorgefunden wurde.

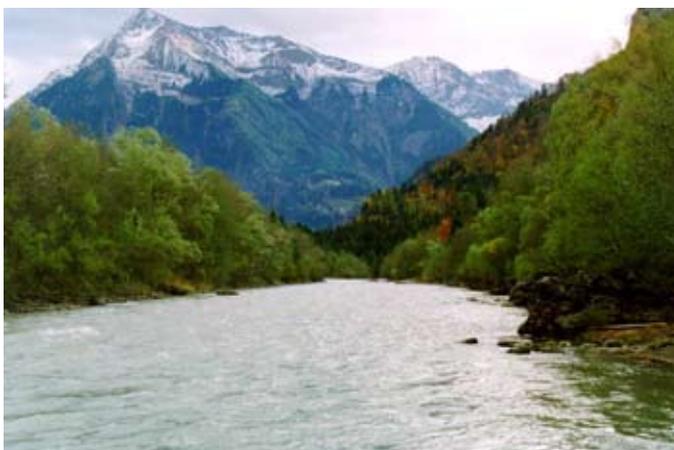
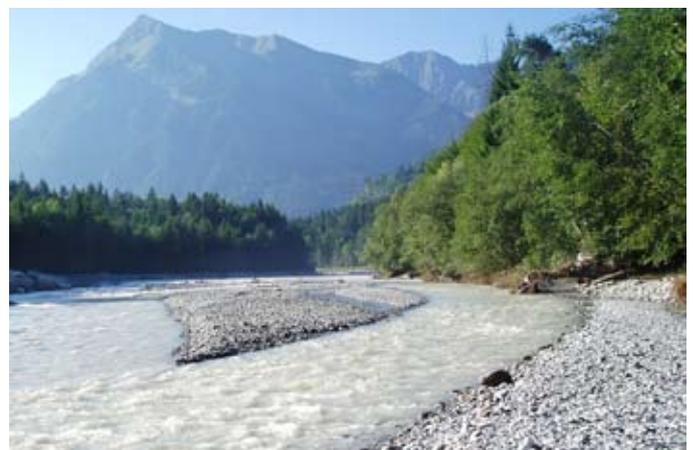
Bilder 8 und 9. Flusslandschaft im Augand 1999 und August 2005 (nach Fertigstellung erste Bauetappe und Extremhochwasser).
